TRAFIKVERKET

# Skredet vid Vikessjön Väg 1069

# Väg 1069, delen förbi Vikessjön, Ravesta

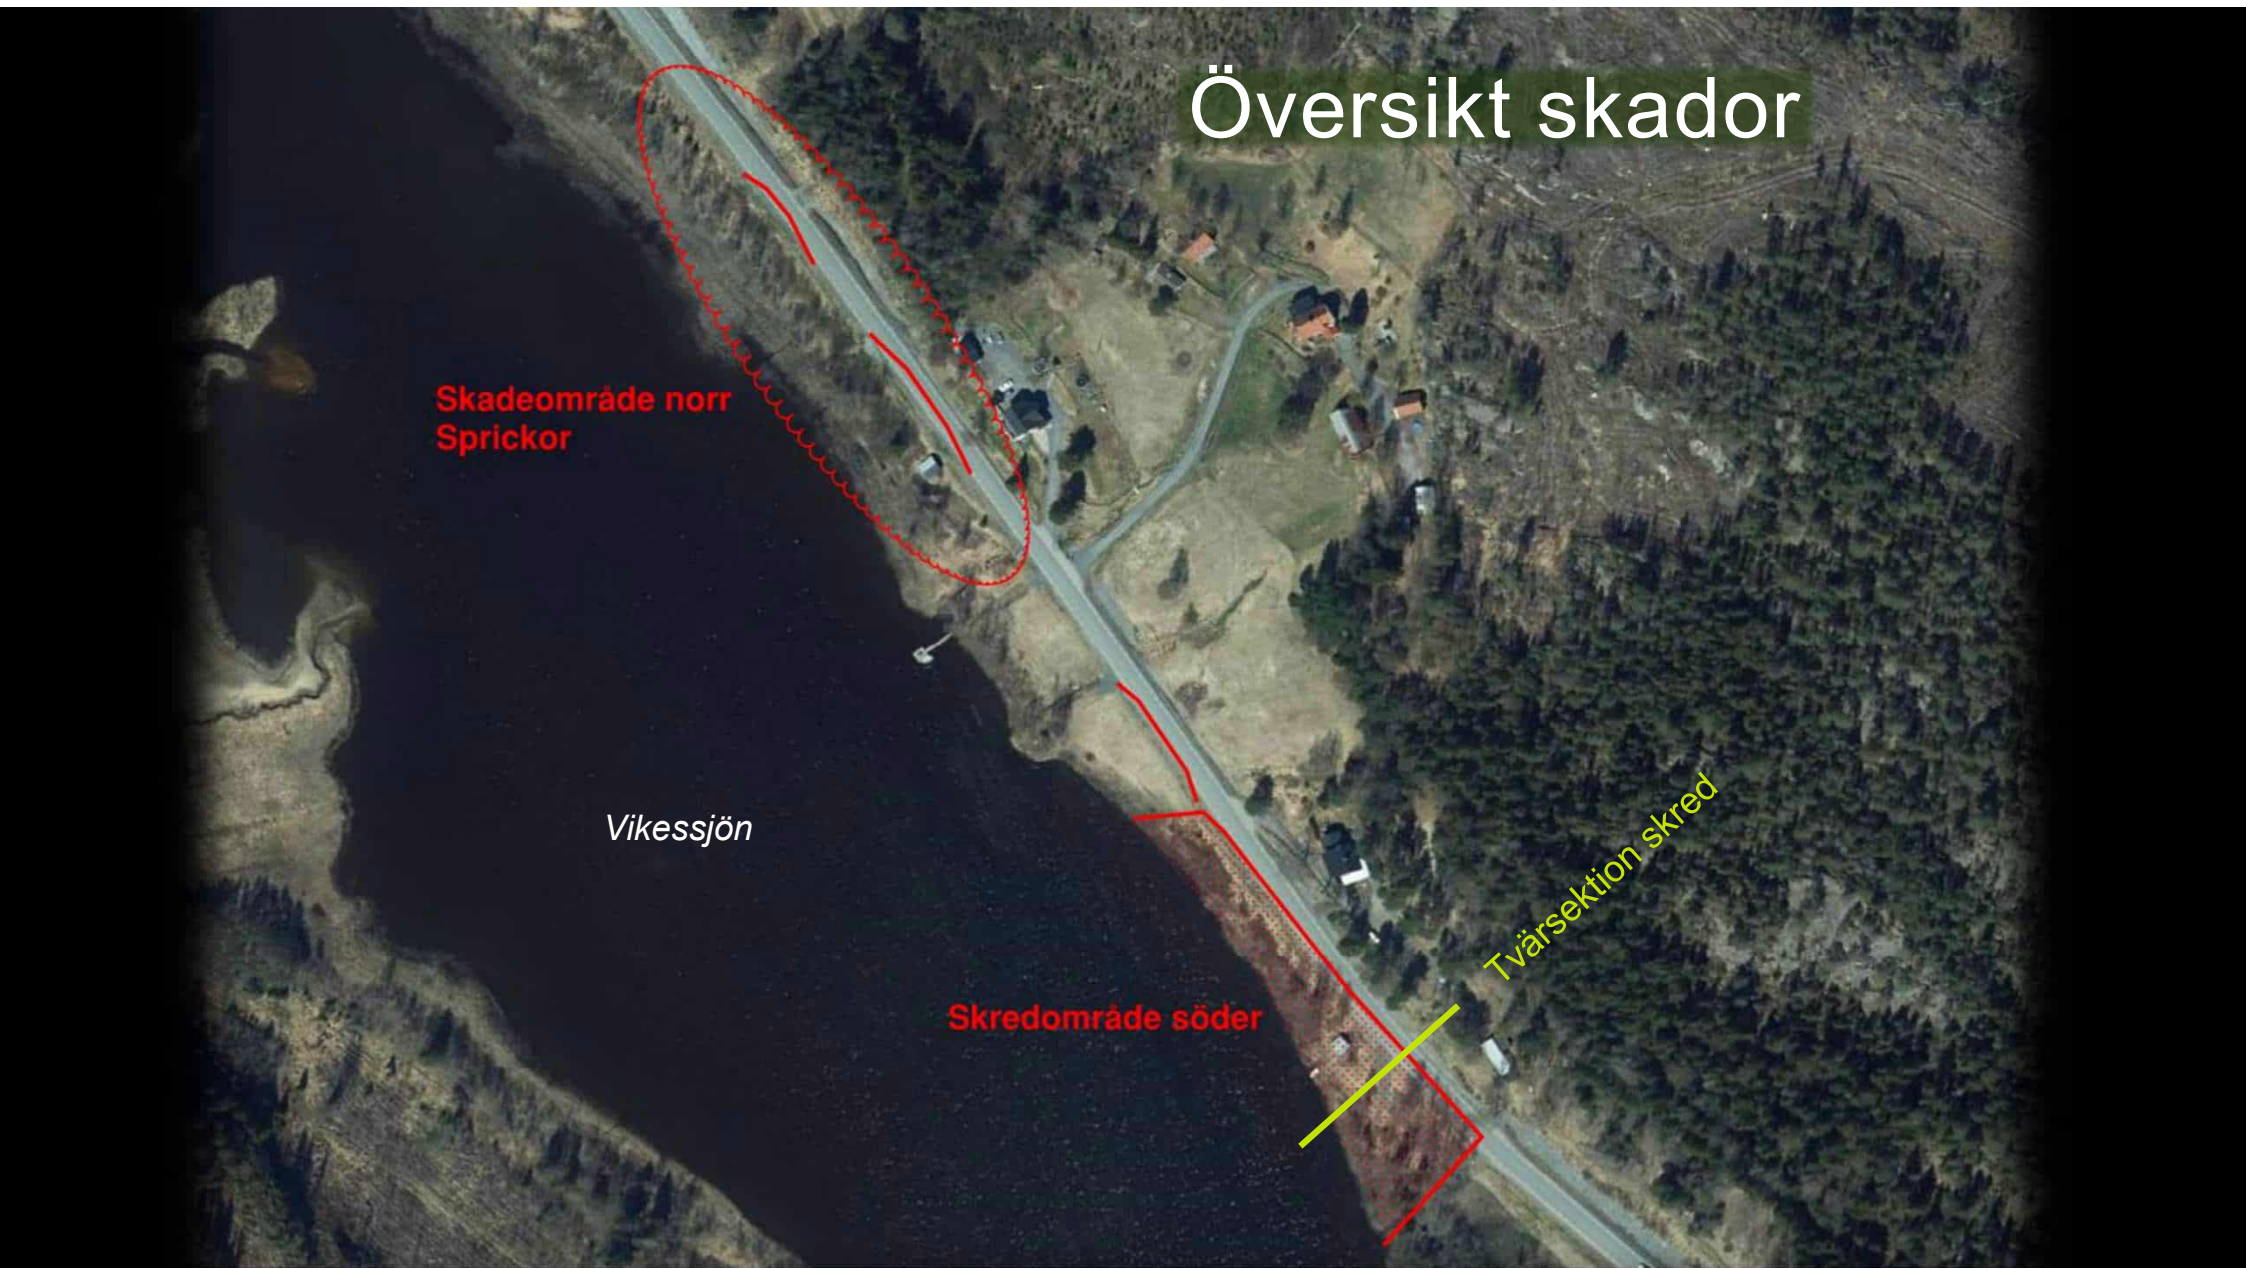
Tvärsektion skred

Skadeområde norr  
Sprickor

Skredområde söder

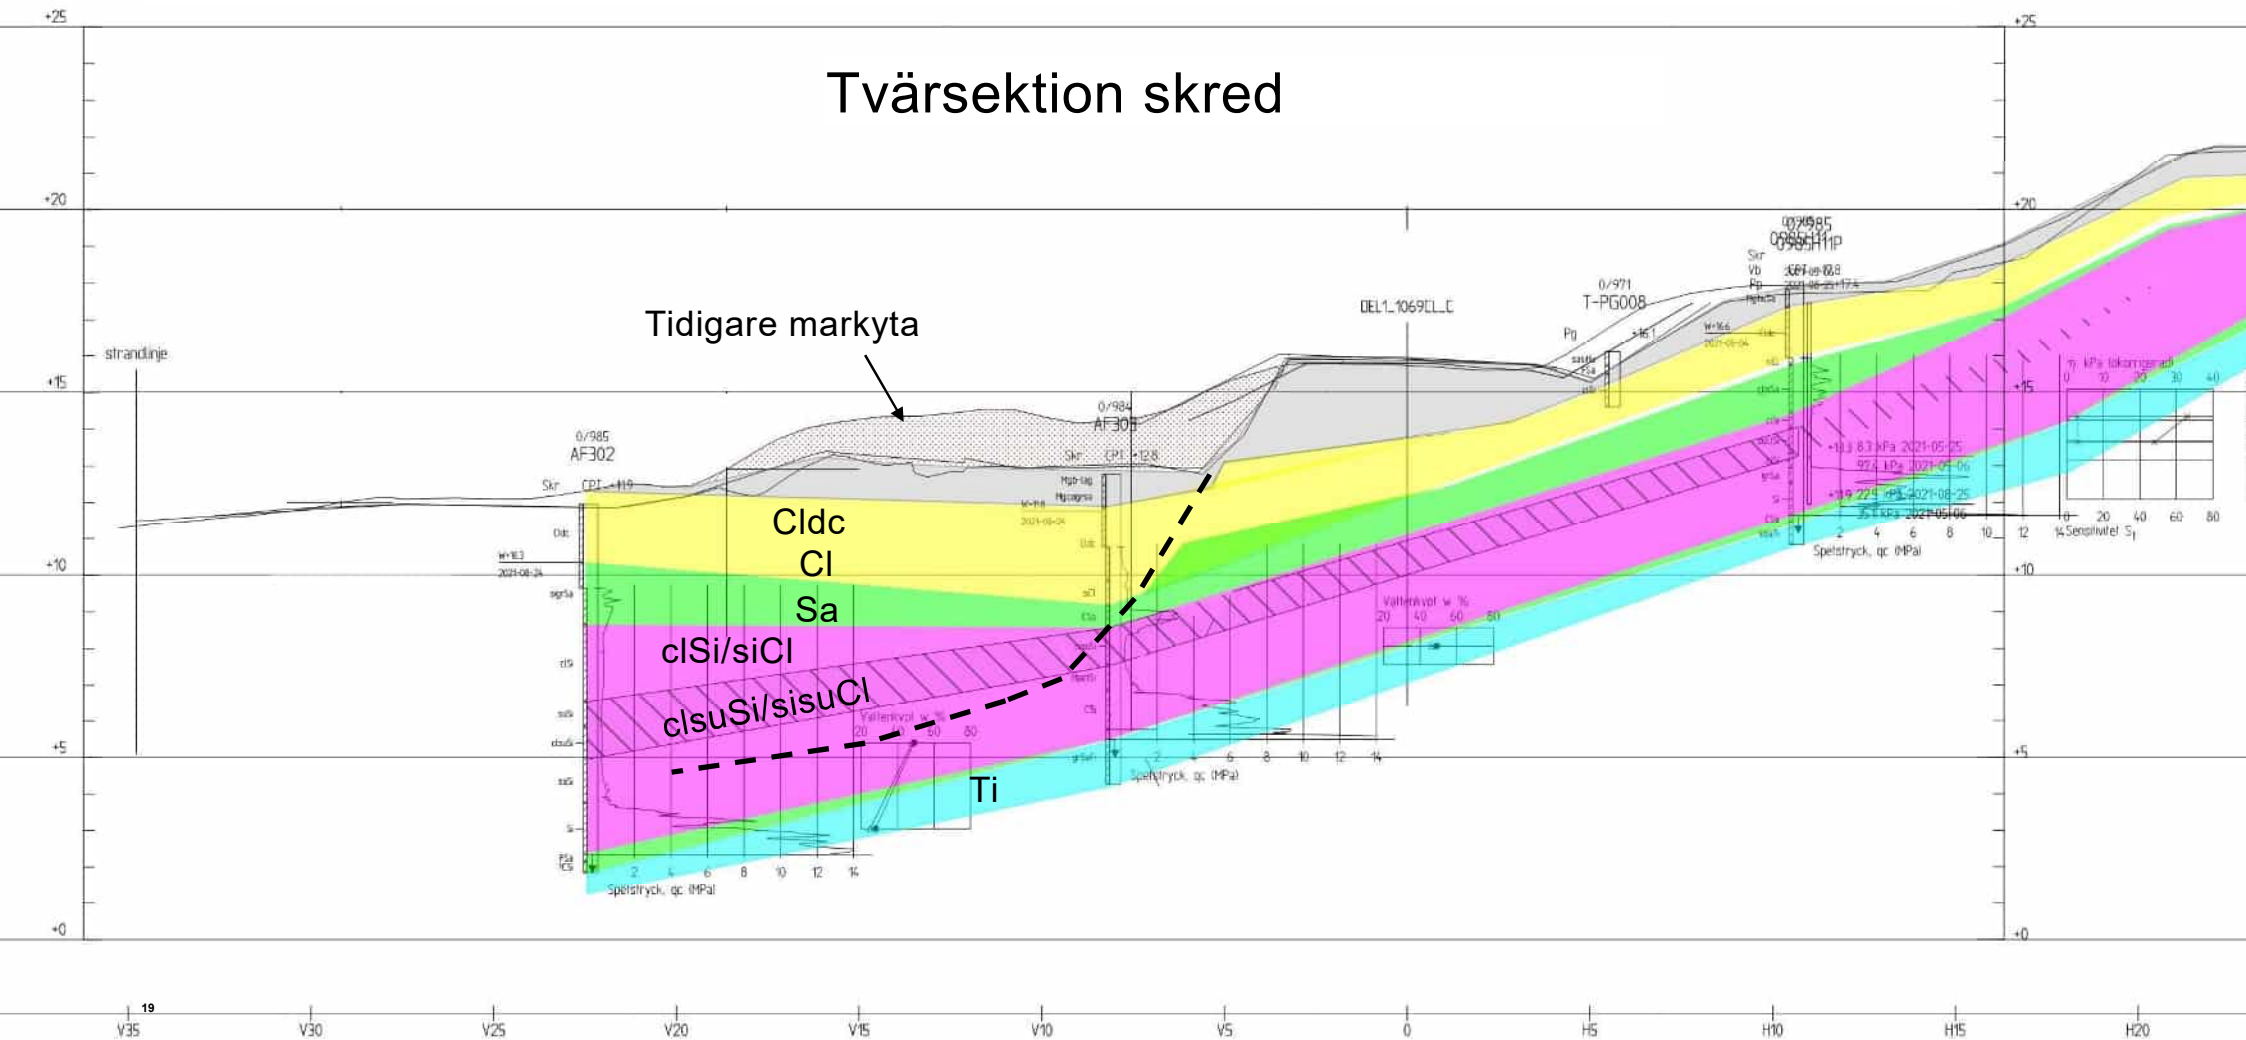
## Tvärsektion skred

- Kraftigt regn under november 2020
  - Hög vattennivå i sjön
  - Högre grundvatteninnehåll i vägbanken
  - Höga portryck i underliggande silt- och sandlager, lägre effektivspänning, minskad hållfasthet
- Gränsen för teoretiskt skred nås vid ett porövertryck på ca 30 kPa, motsvarande ca 2 m vattenpelare över markytan.
- Problem började uppträda efter regnet enligt driftentreprenör och närboende.
- Troligen sker ett brott, men utvecklas inte fullt ut pga vinter och tjäle.
- Sättning åtgärdas provisoriskt med grus under vintern 20/21, ökad last.
- Under våren 2021 tillförs mer vatten från snösmältning och tjälen släpper.
- Valfyllda grundvattenmagasin och ytterligare förhöjning av redan höga portryck.

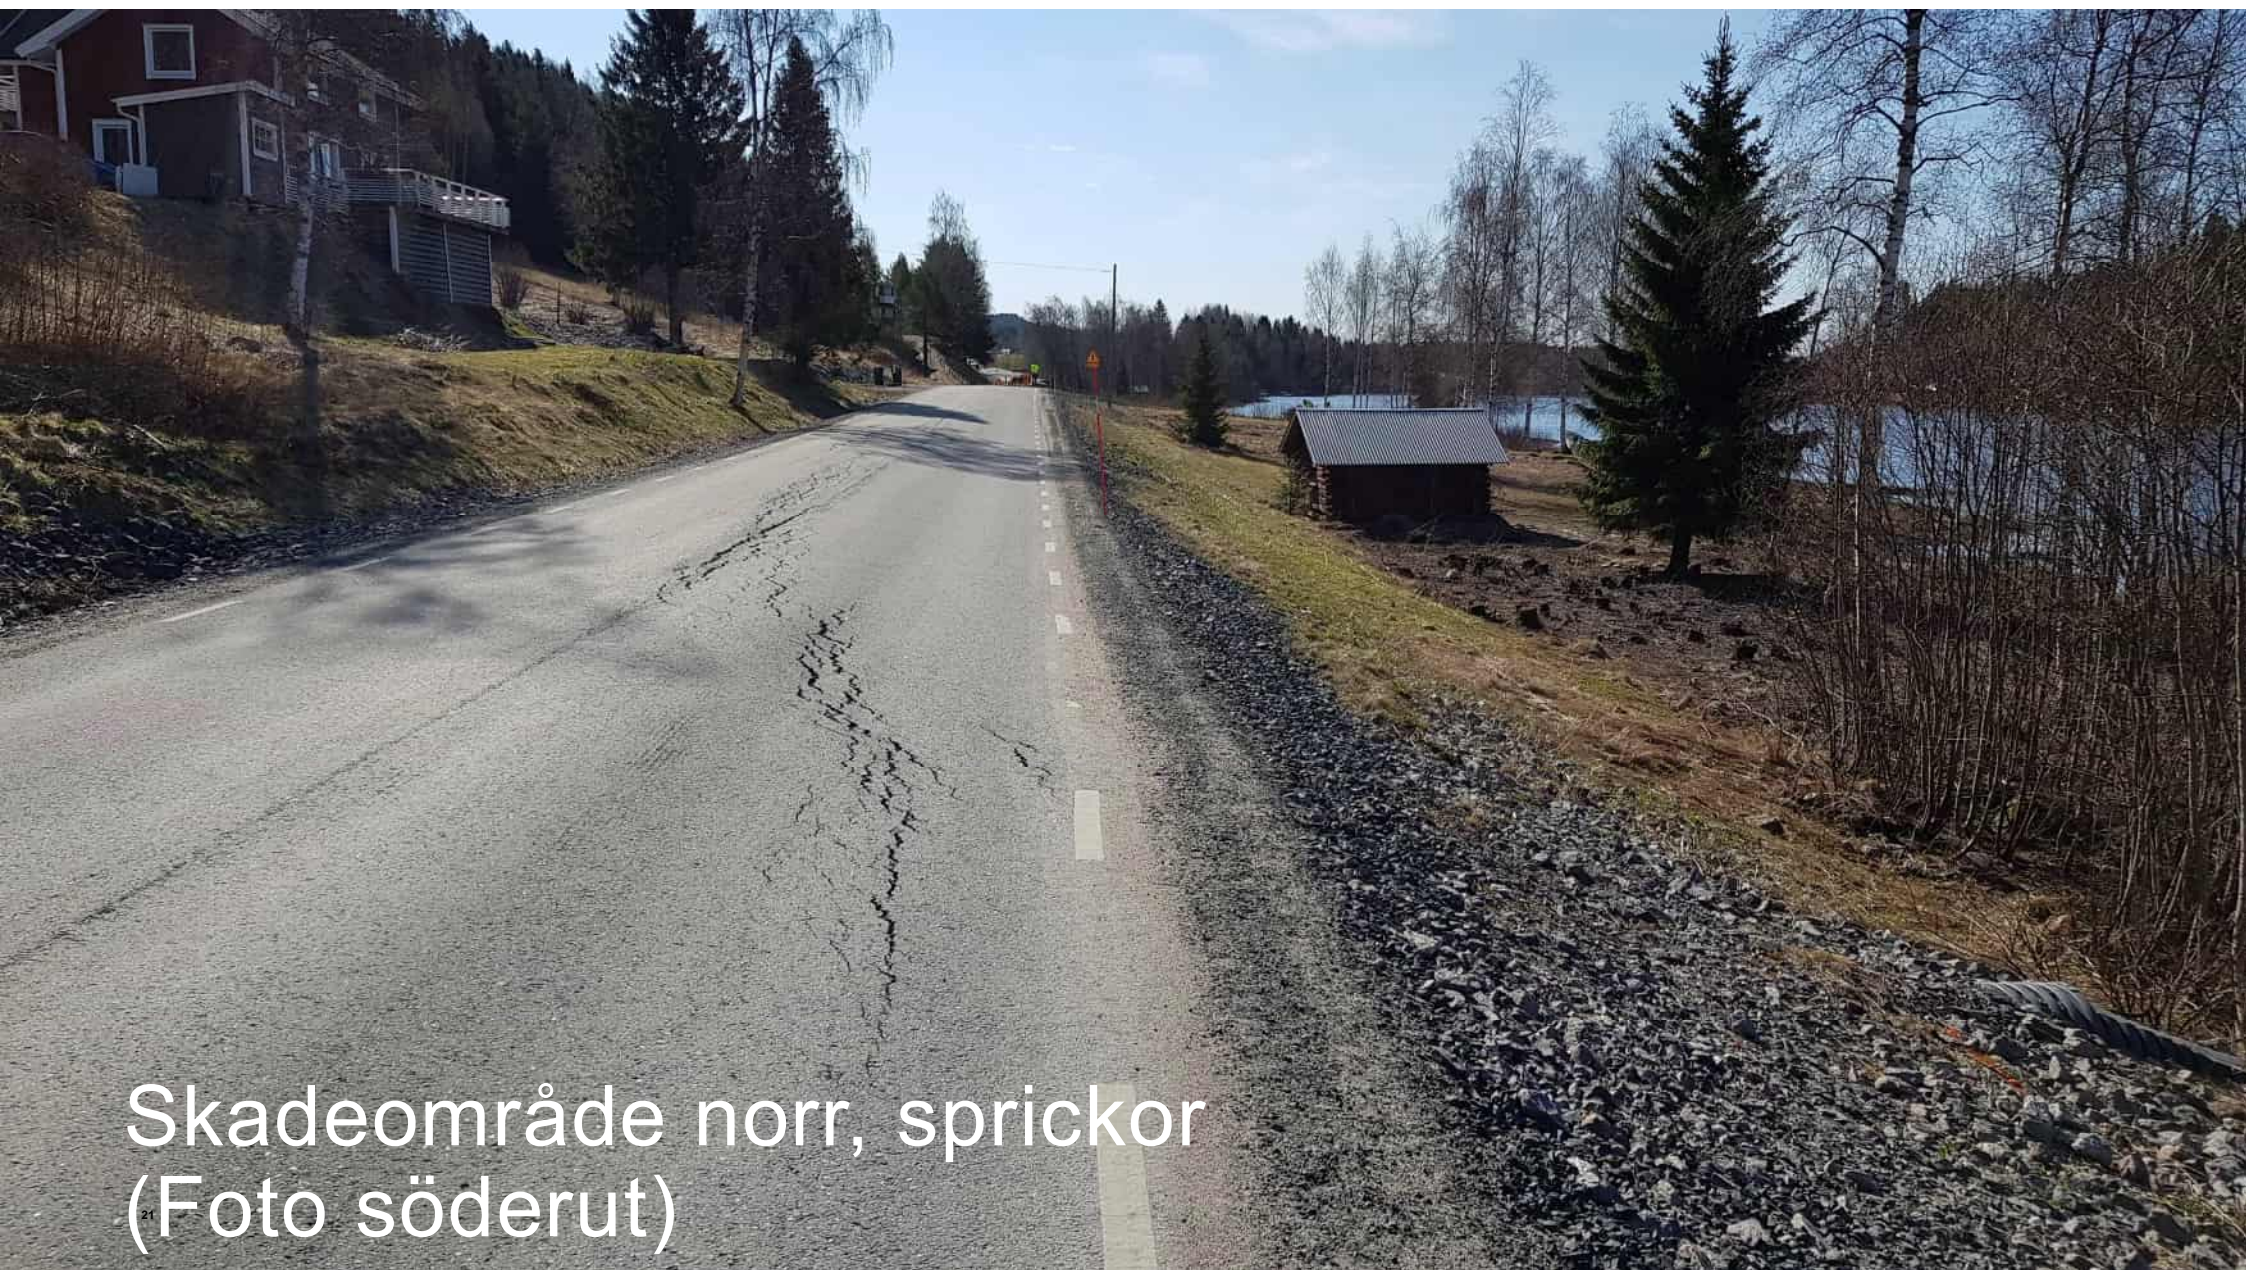
Skadeområde norr, sprickor  
(Foto söderut)

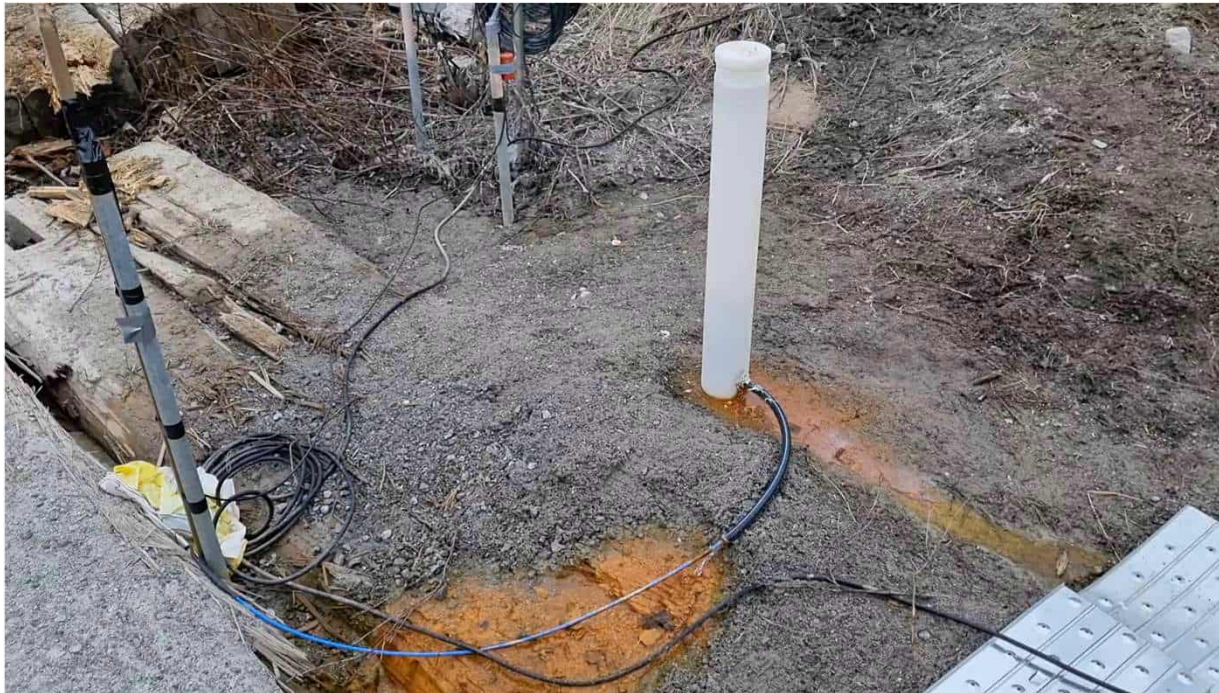
- Vi får effekt på porttrycket, men betydligt mindre än förväntat/förhoppats
- Skulle behövas väldigt många brunnar tätt placerade => Ej rimligt!

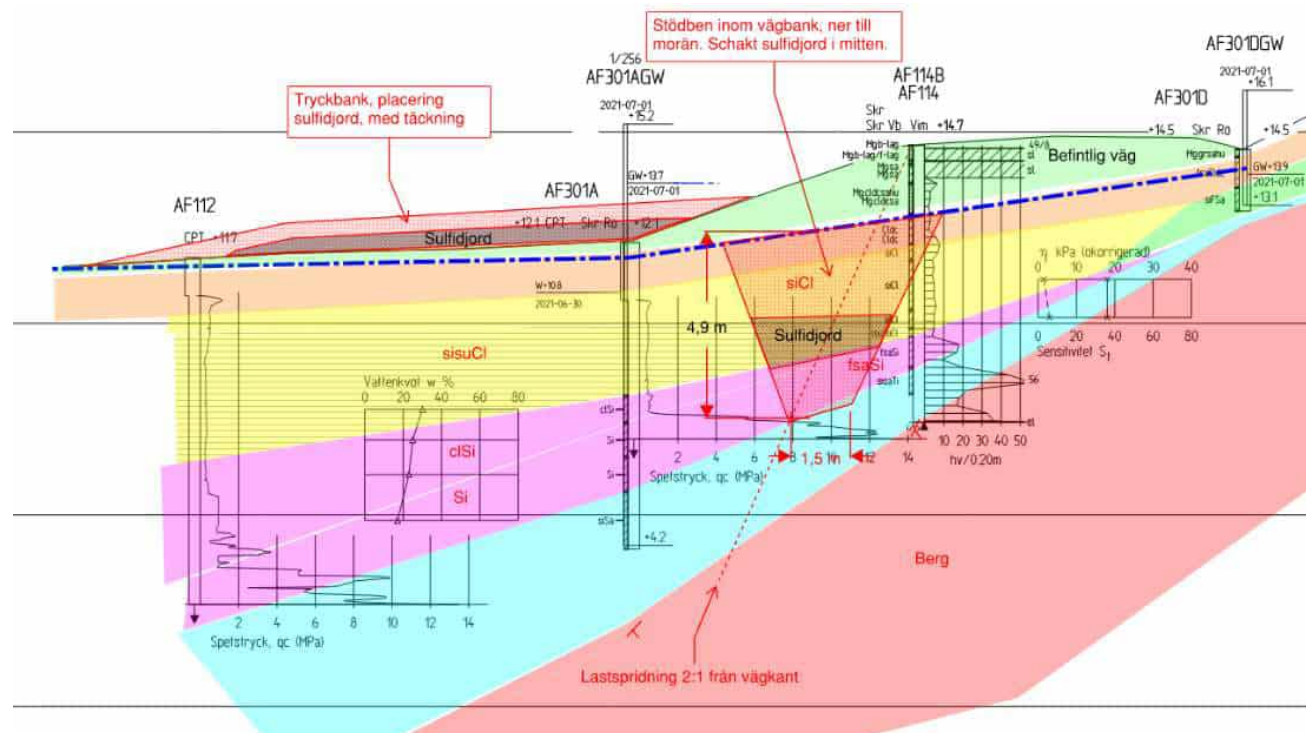
# Vald åtgärd: Stödbensurgrävning + tryckbank

- Hantering sulfidjord
- Avsänkning portryck
- Ok stabilitet
- Ingen planprocess

- Utförandet av schakt
  - Släntlutningar
  - Schaktbarhet
  - Lerans/siltens beteende
  - Bottenuppressning
  - Ner mot 7-8 m djup som mest
- Hantering sulfidjord/vilka volymer?
- Begränsad utbredning tryckbank map schakt och fyllning nära sjö
  - Max 3000 m<sup>2</sup> för att klara anmälan vattenverksamhet

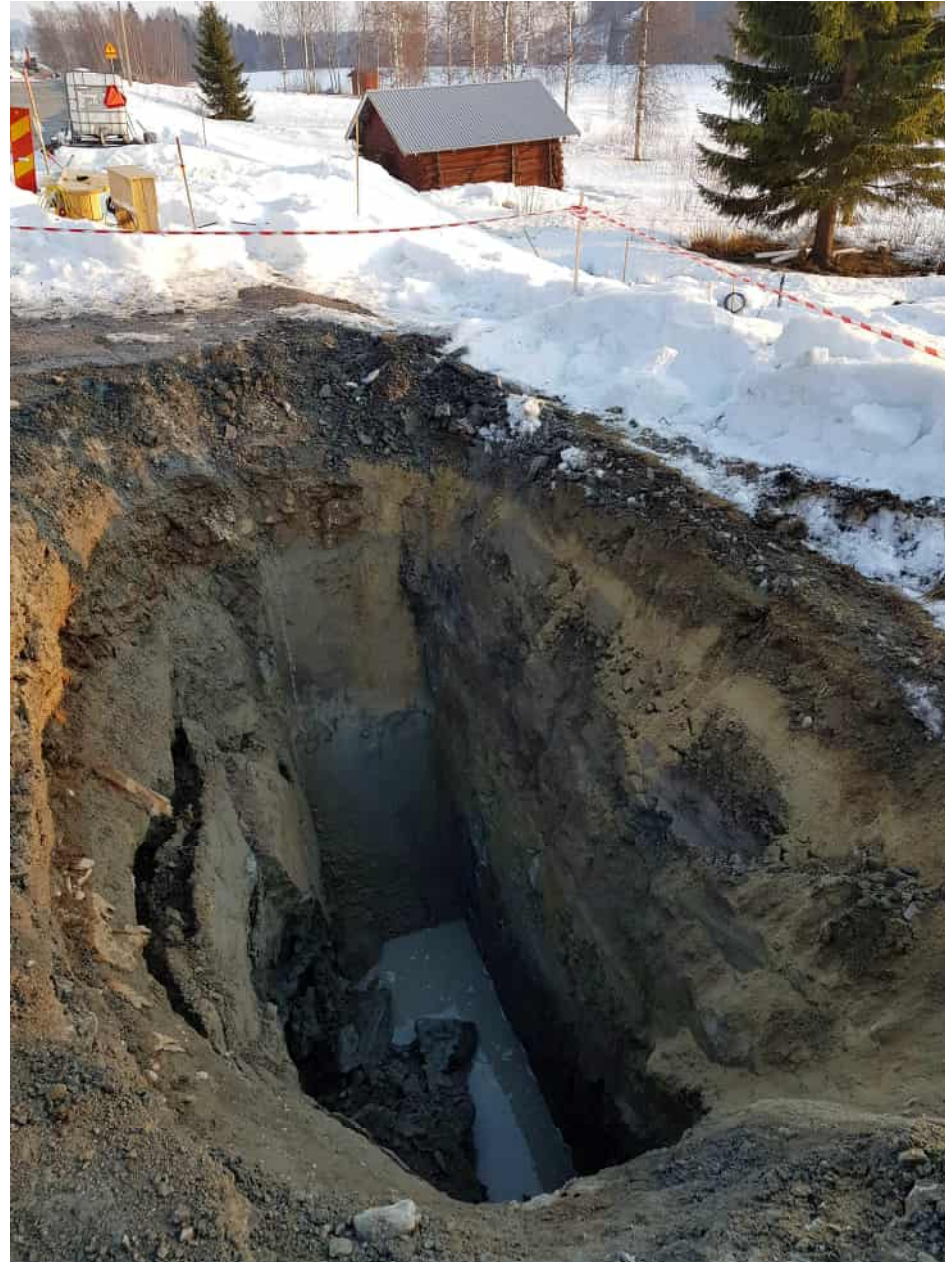
- Släntlutningar
- Schaktbarhet
- Leran/silten relativt fast
- Ingen bottenuppträckning
- Går/vi behöver schakta ner till morän

Genomslag av vatten nere i  
morän.

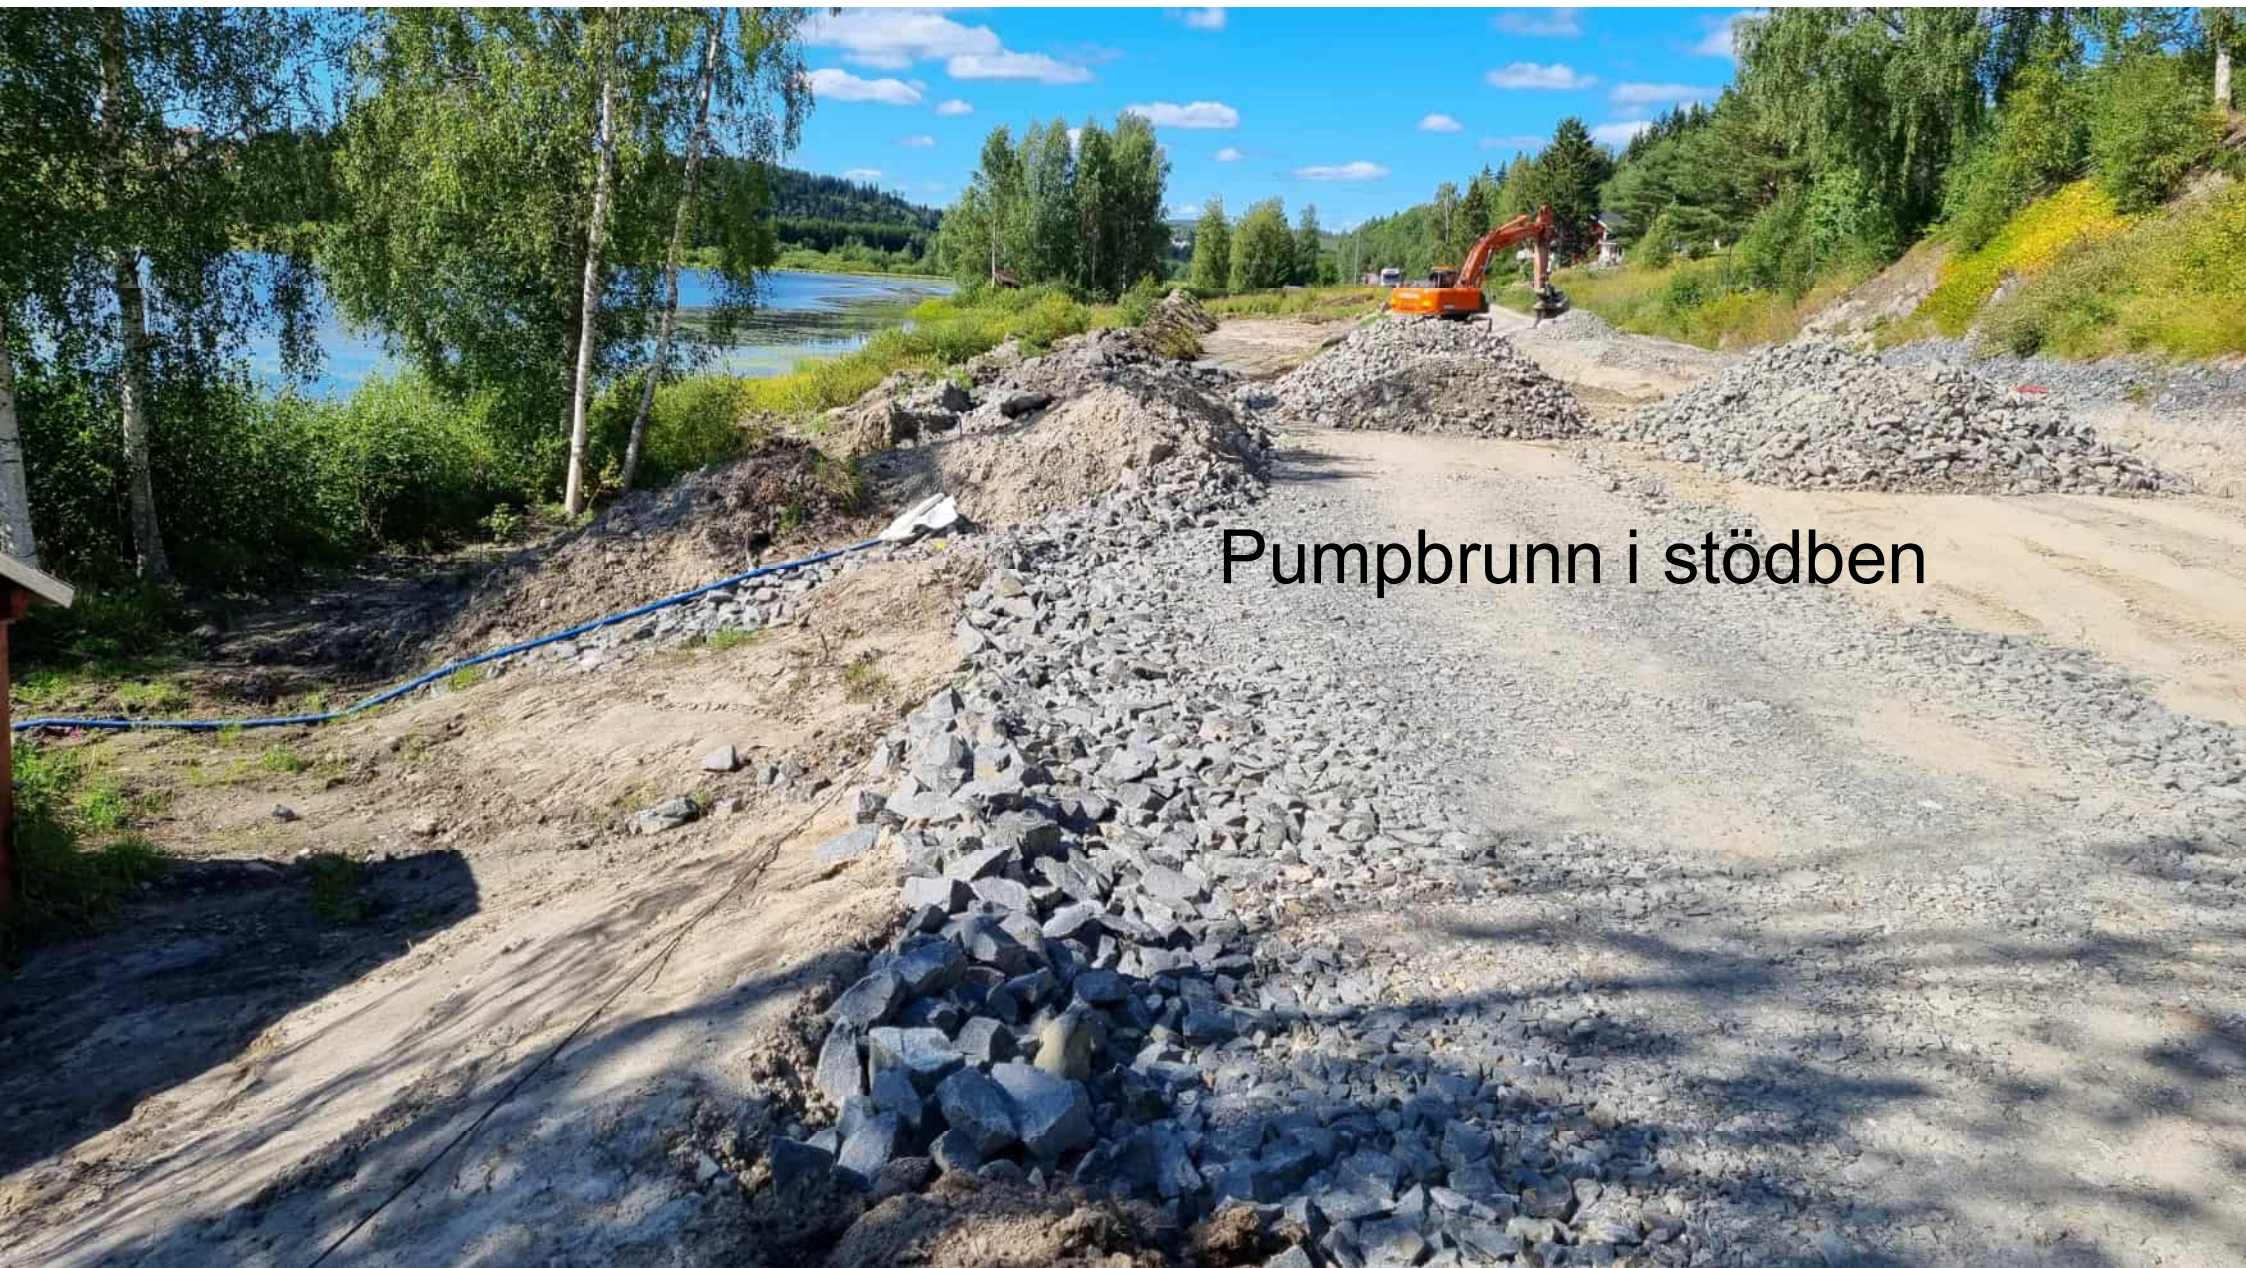
Pumpbrunn i stödben

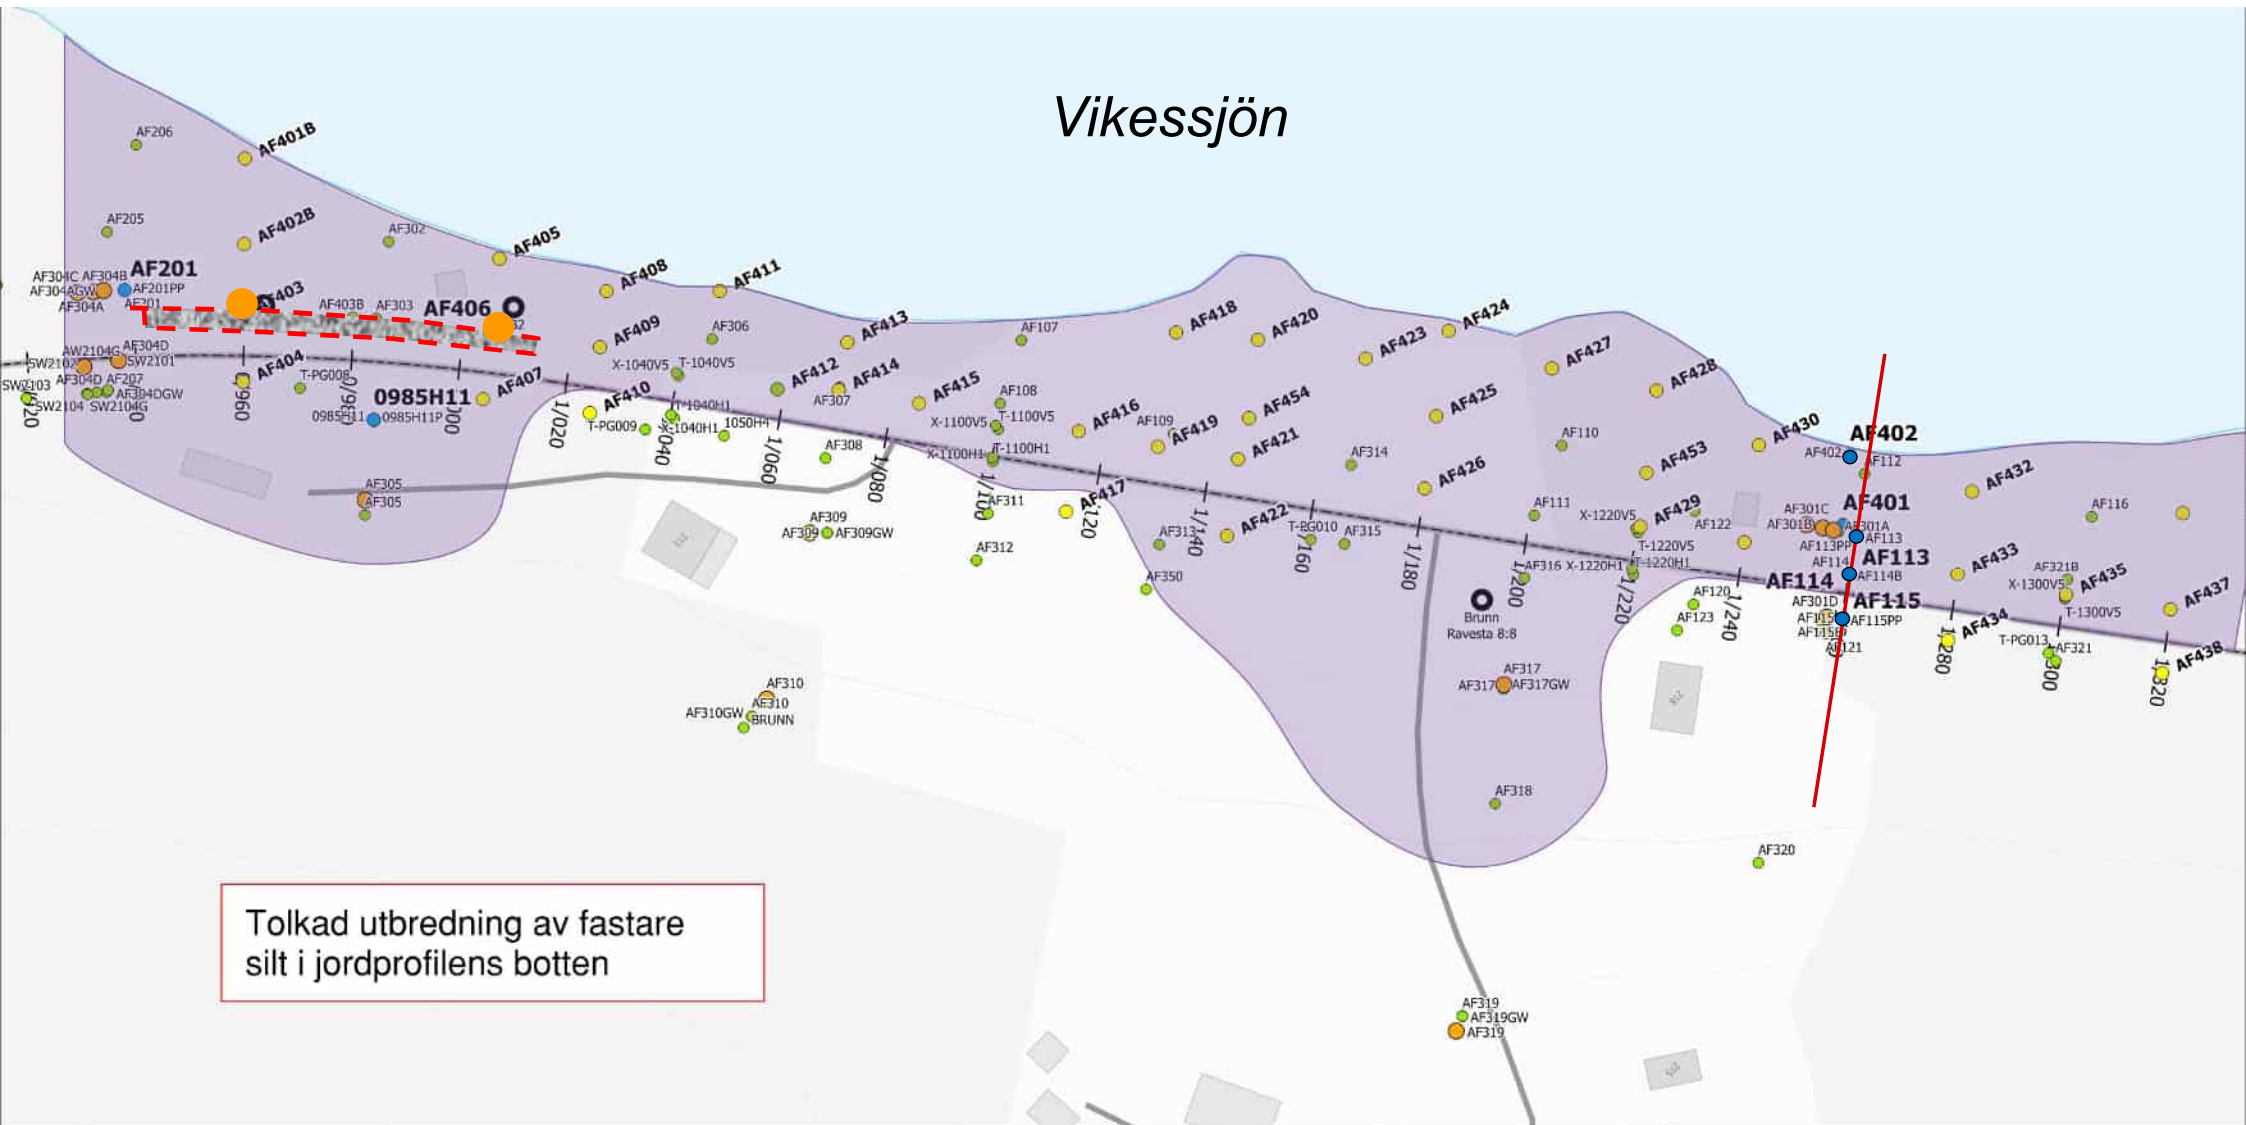
Tolkad utbredning av fastare silt i jordprofilens botten

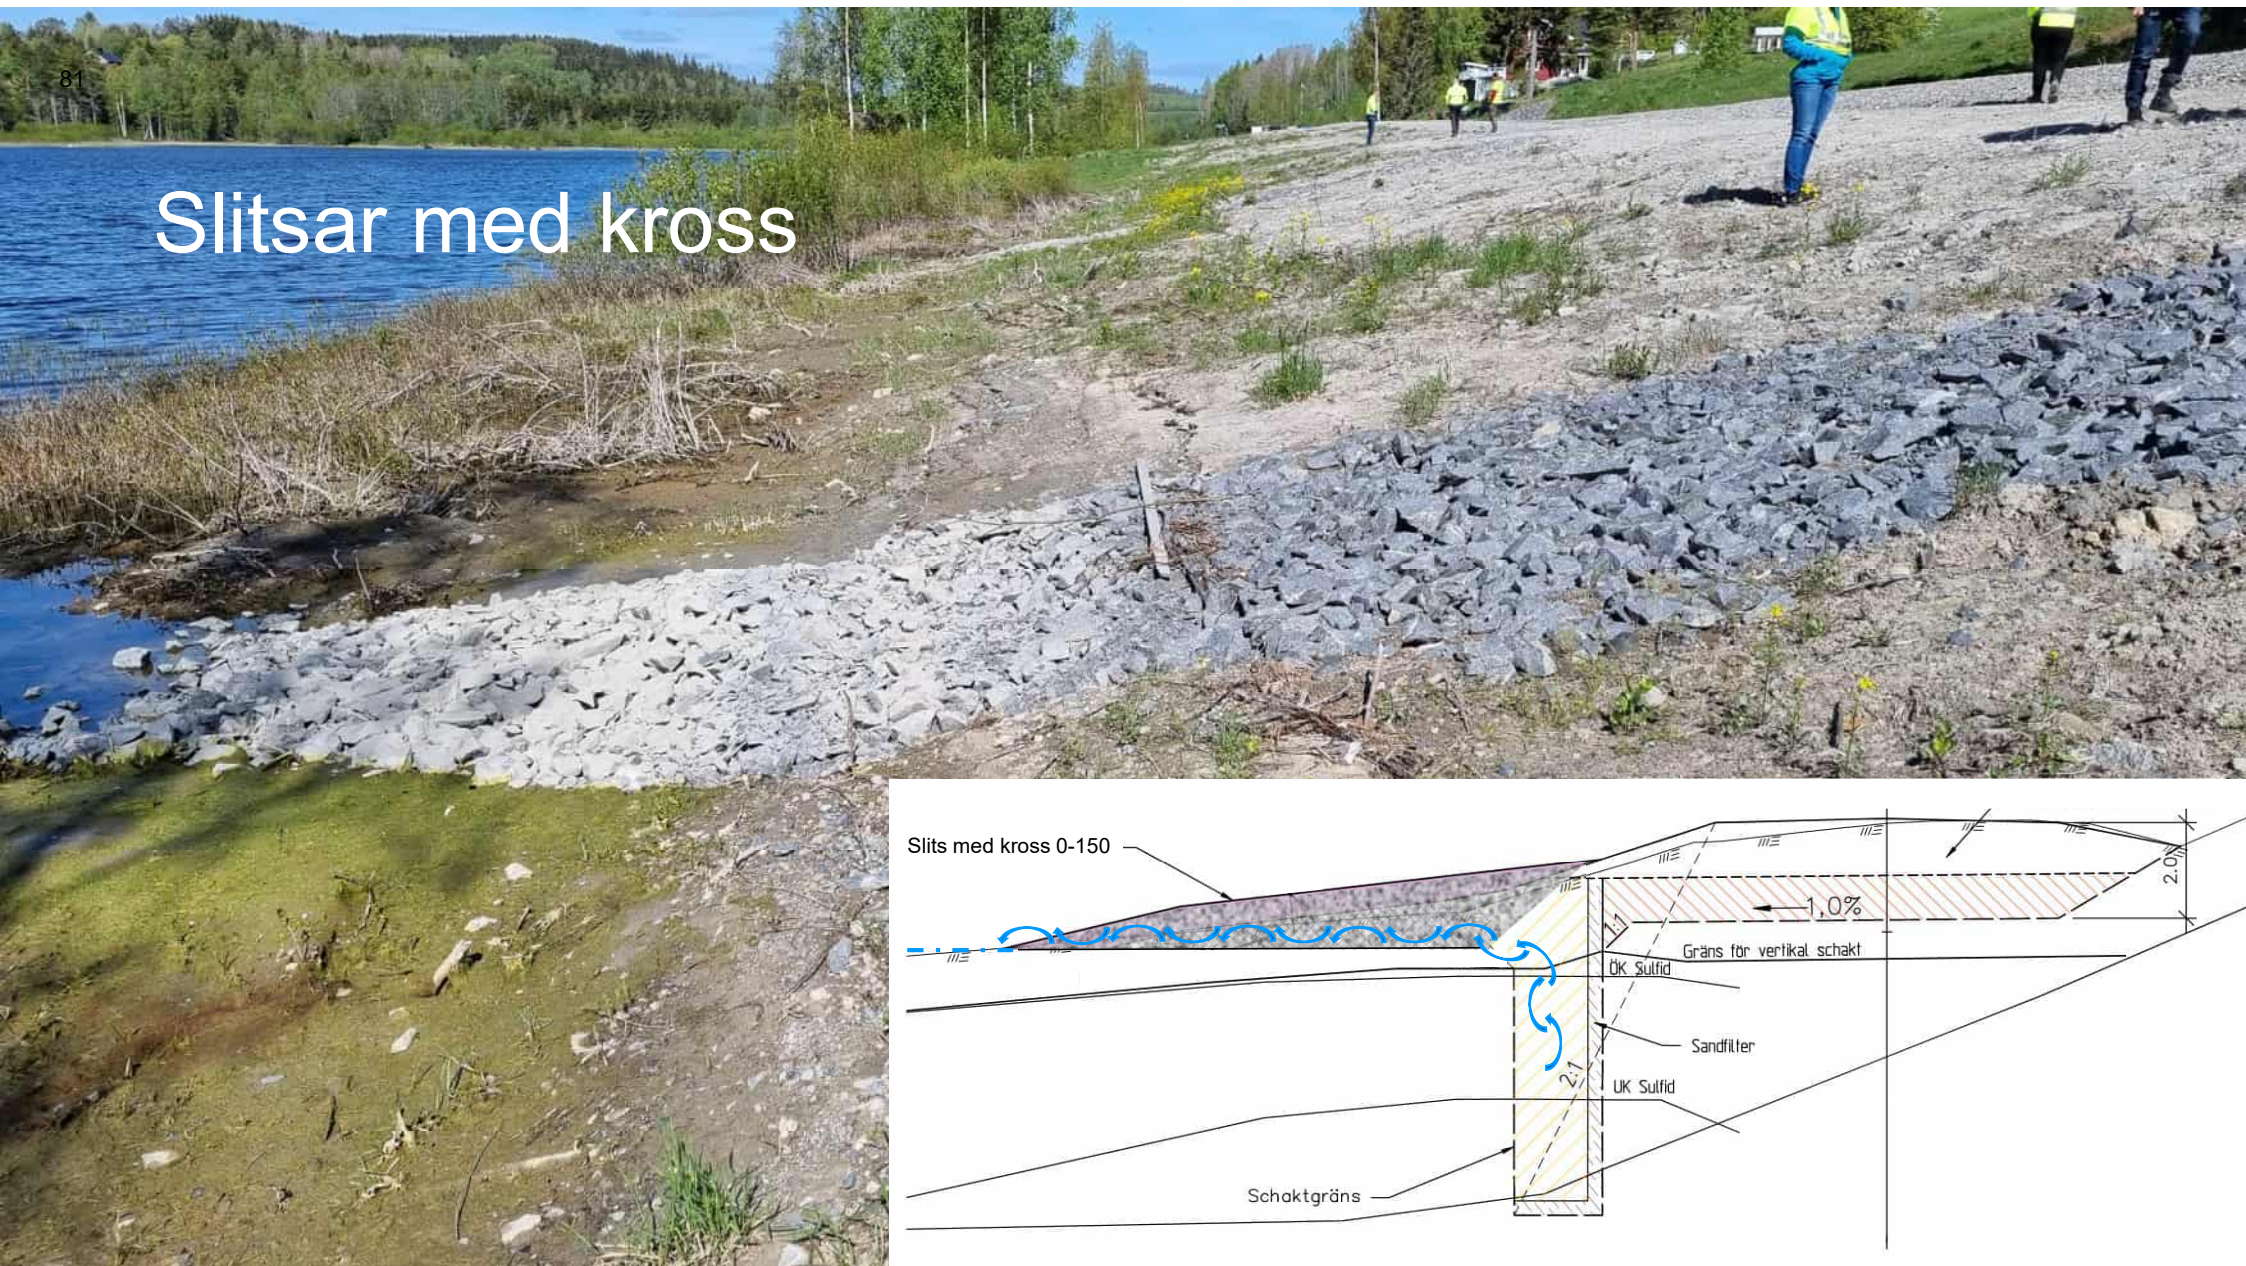
Slits med kross 0-150

- Dränering stödben
- I nivå med sjön

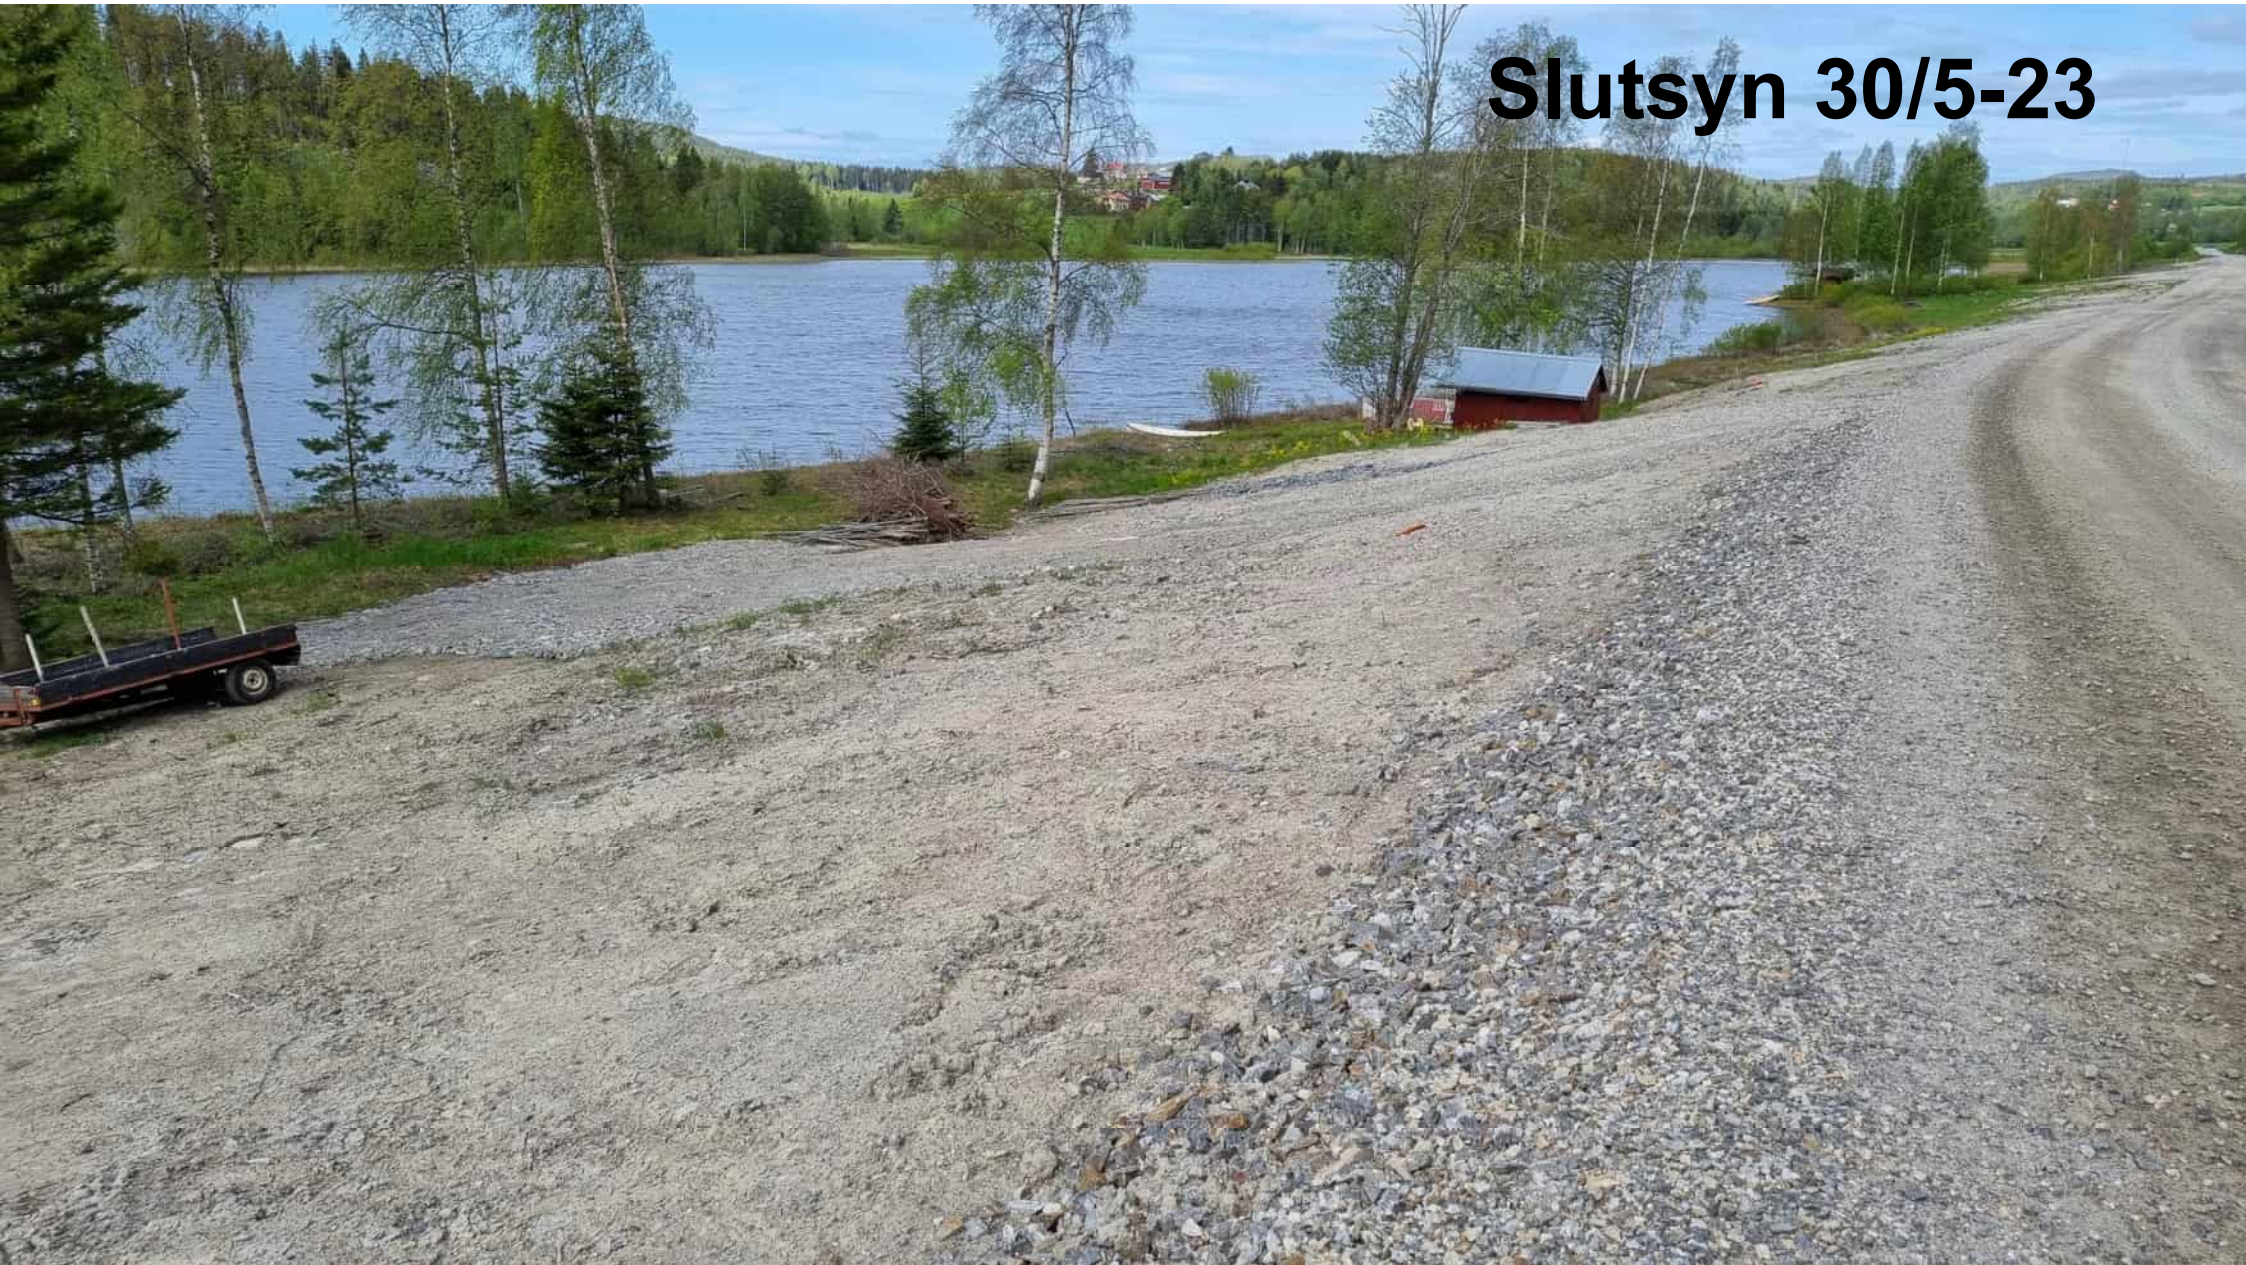
**Slutsyn 30/5-23**

- Avsänkning portryck upp till ca 1-2 m.
- I princip ingen sättning, max 1-4 cm i enstaka punkter sedan åtgärd.
- Beläggning utfört under september 2023.
- Avslut kontinuerlig loggning portryck, november 2023.
- Avetablering portrycksspetsar och grundvattenrör utanför vägområdet.
- Beskrivning för avläsning av portrycks- och grundvattennivåer.
- Manuell mätning portryck, oktober 2024.
