# Rustbädd

Problem och möjligheter  
vid befintlig väg och nyproduktion

Per Gunnvard, LTU

Robert Karlsson, Trafikverket

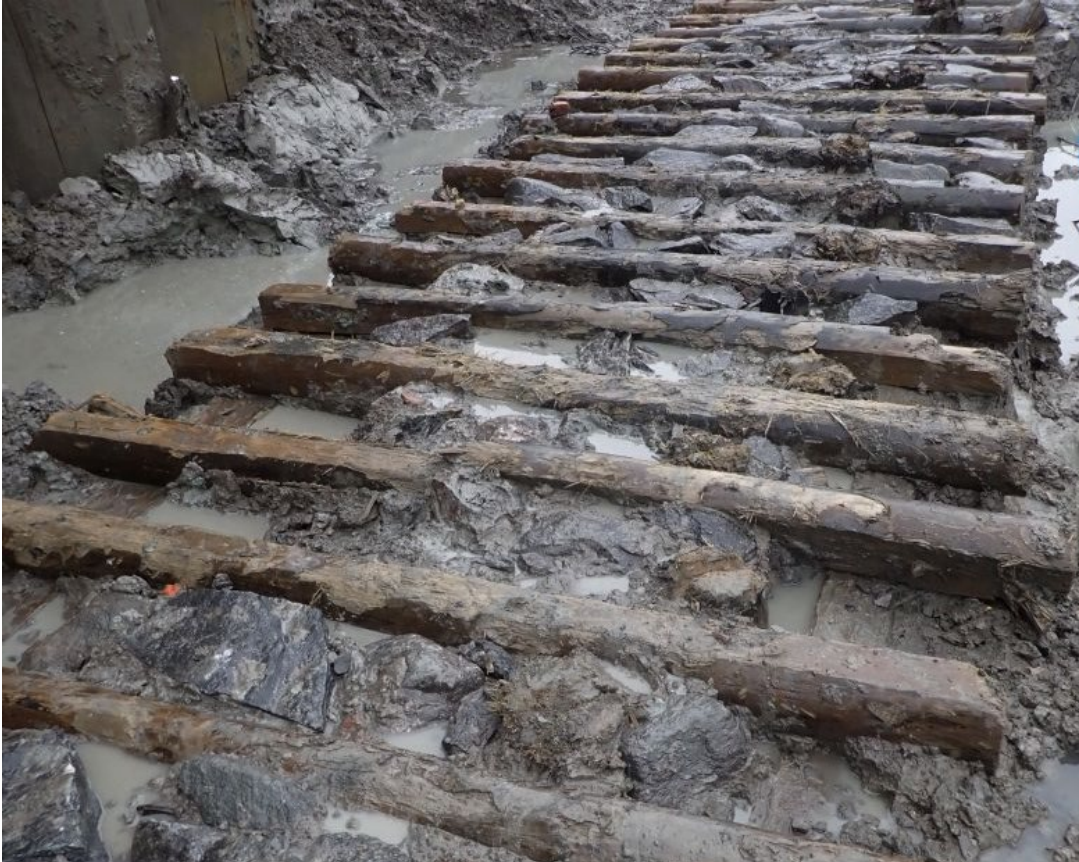
Rustbädden under terrassmuren i Haga, Göteborg från 1800-talet.  
Foto: Arkeologerna (CC-BY)

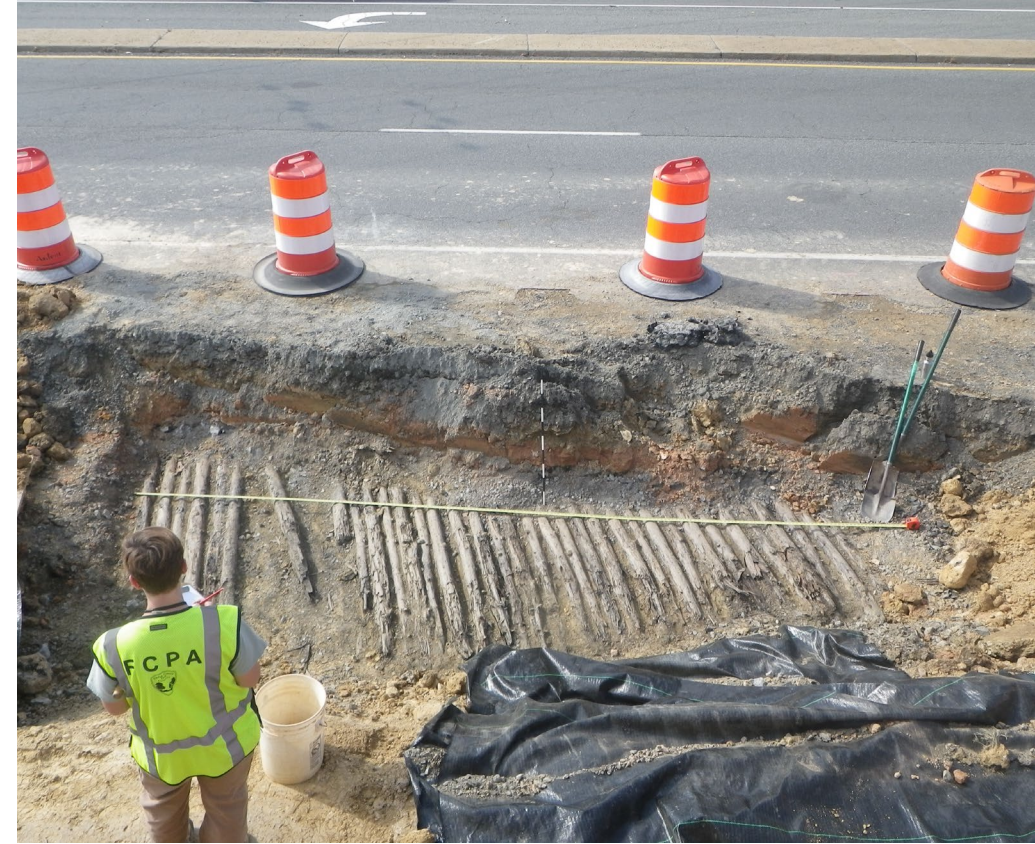
Rustbädd av cederträd från amerikanska inbördeskriget (1860-talet) under Ox Road, Fairfax County, Virginia, USA. Källa: Fairfax County Park Authority

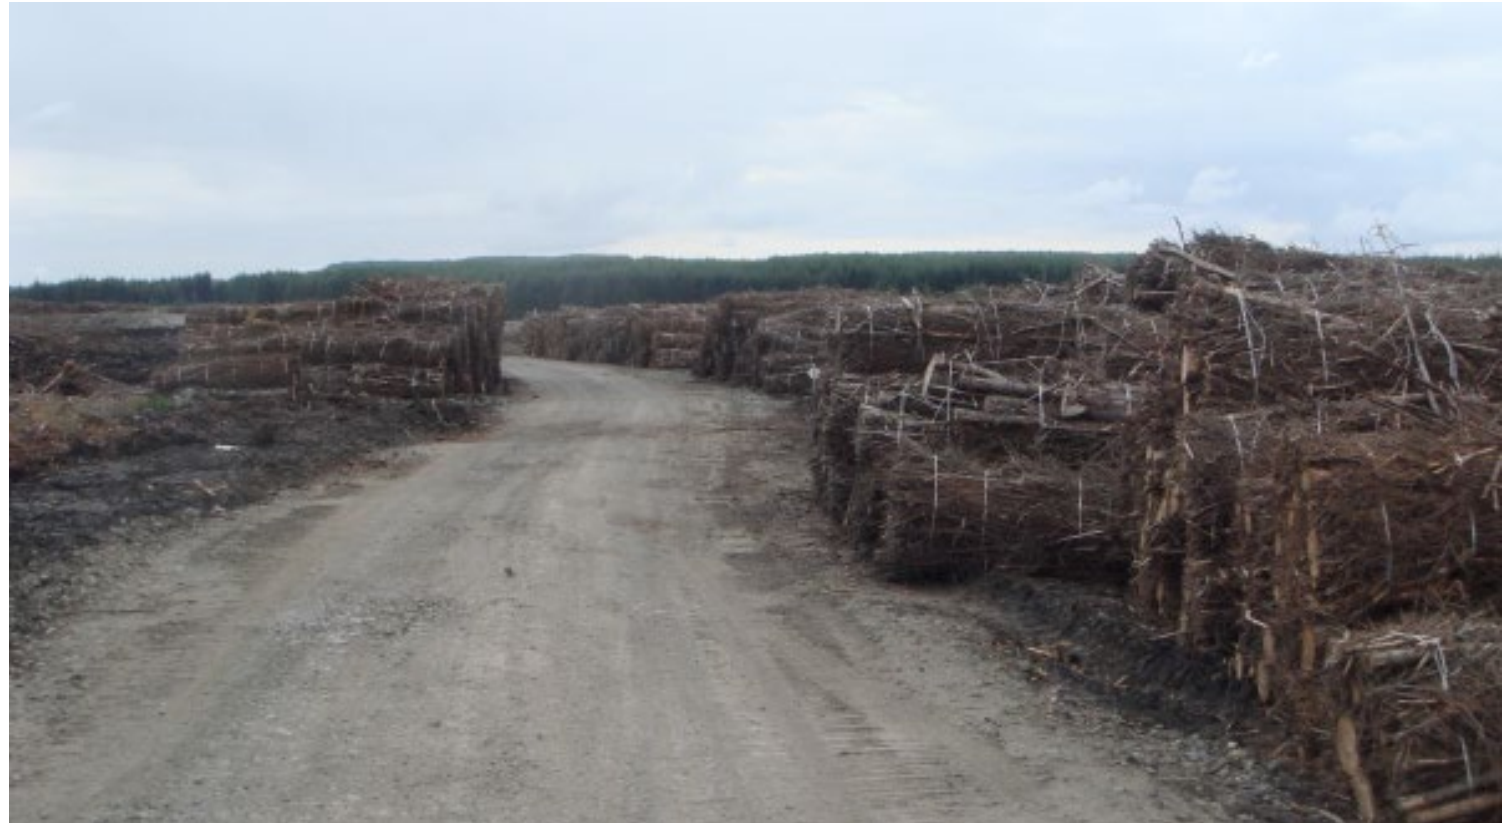
## Risbädd

- Överbyggnaden på ca 20 cm tjock risbädd av röjningsvirke samt granris
- Bädden är materialskiljande och har en armerande effekt som beror på bäddens tjocklek och risets grovlek

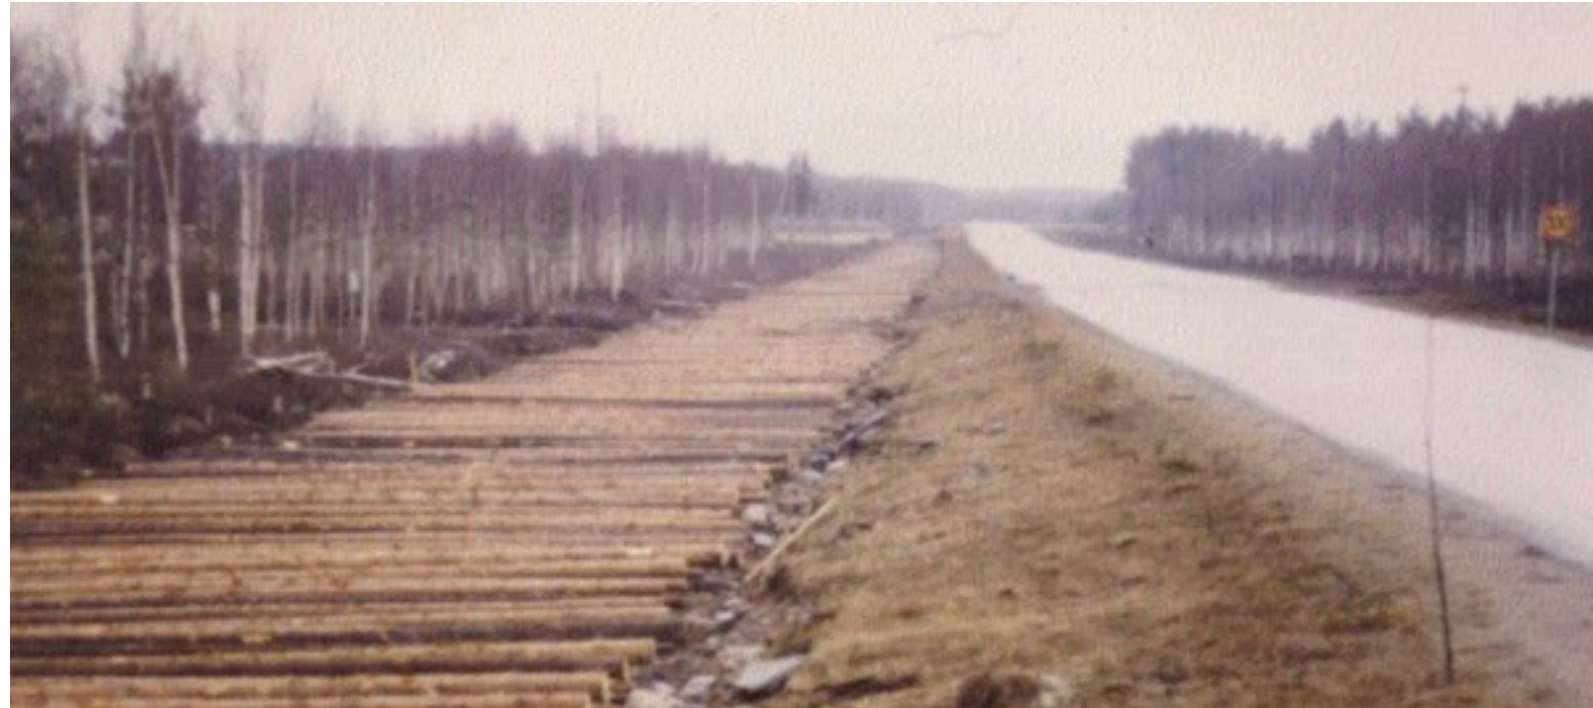
## Rustbädd – kavelbro

- Kavelbron består av stockar eller slanor (kavlar), 8–20 cm grova
- I första hand armerande
- Kan kombineras med rislager för maximal materialskiljning
- Ofta behövs längsgående slanor som ett undre lager

Vägbreddning. Foto: Forestry Commission, Skottland

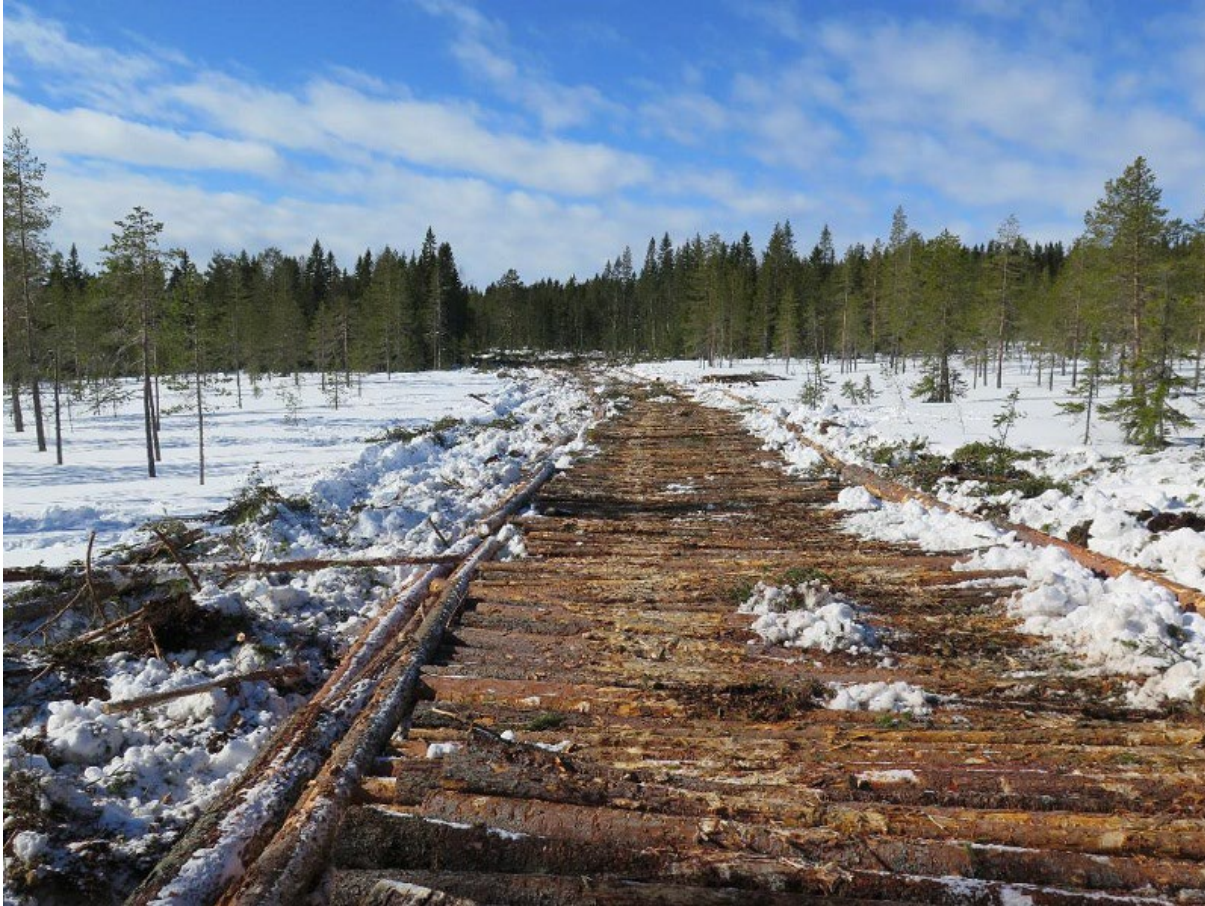
Kavelbro på myr för skogsavverkning.  
Foto: Bengt Oldhammer

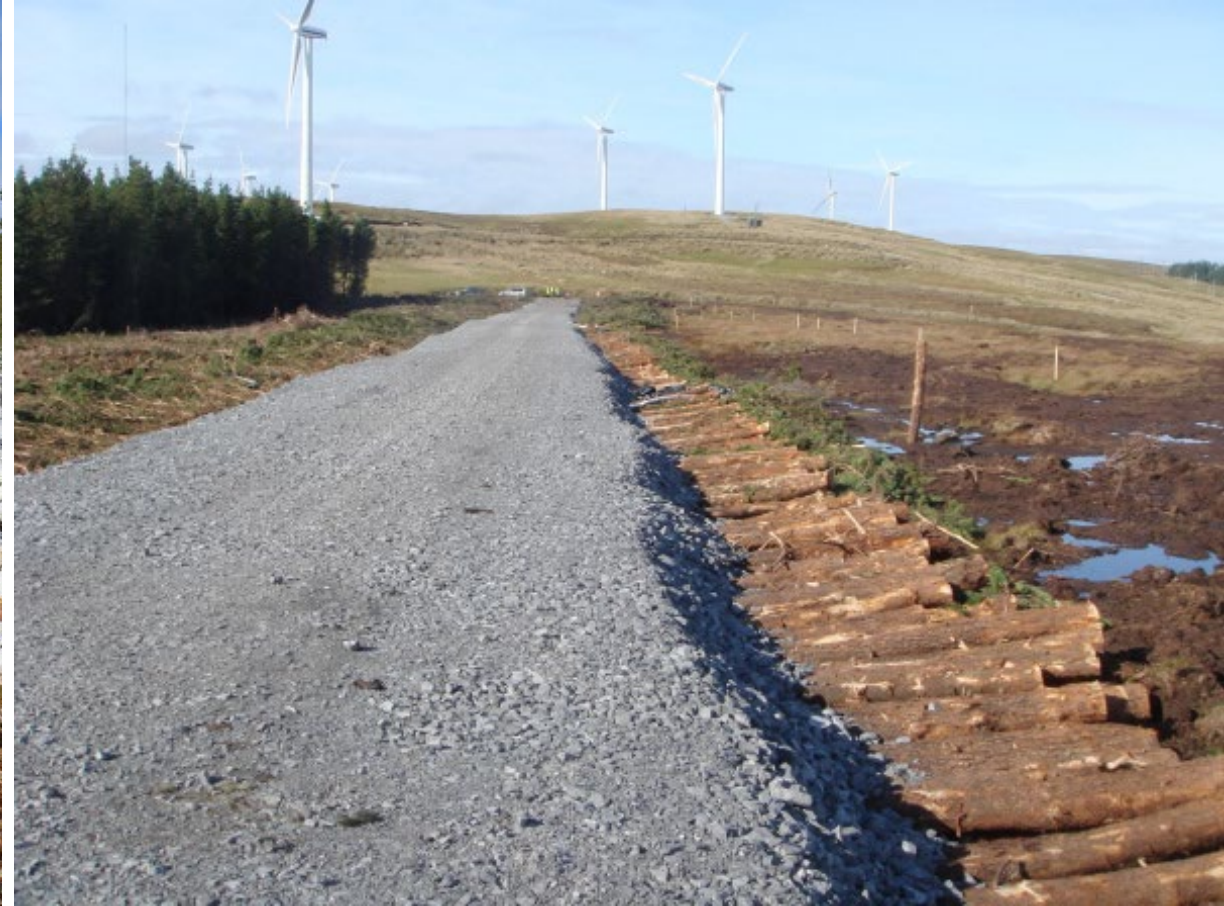
Grusbelagd kavelbro, tillfartsväg vindkraftspark.  
Källa: Roadex Network

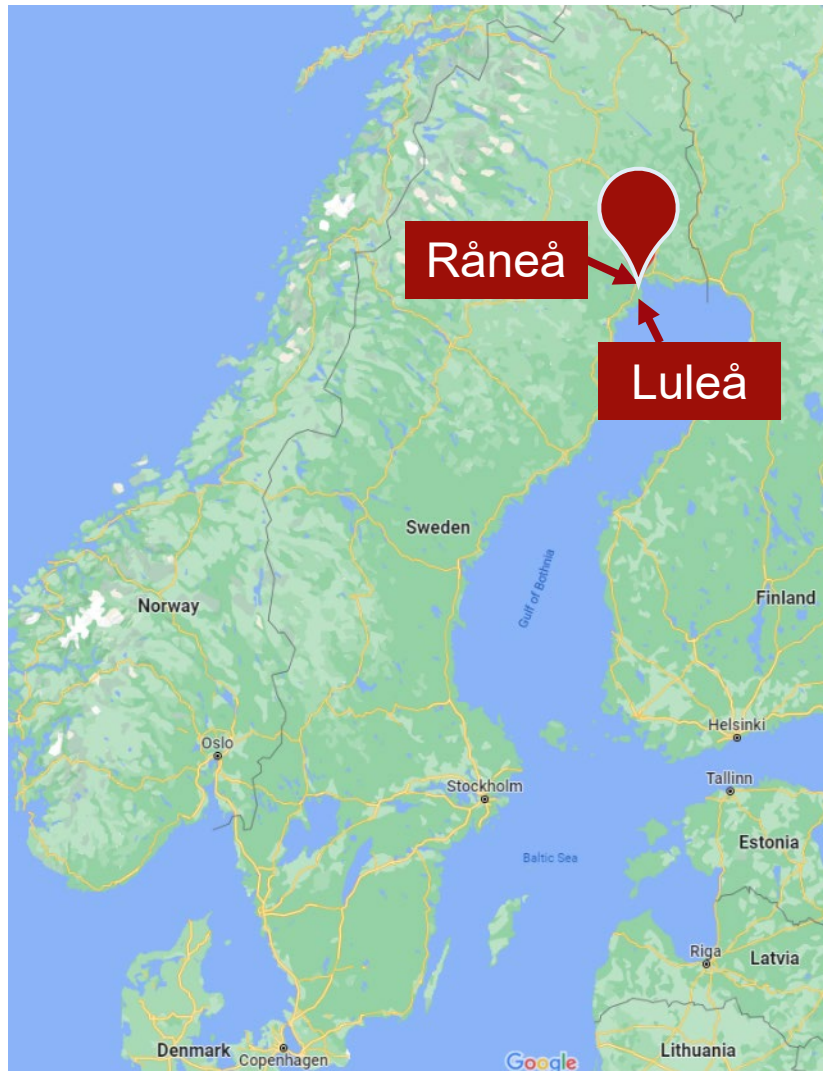
## Exempel - E4 Råneå

Större sankmarksområde,  
upp till 12 m suldjordjord på morän

**1983 – Ny E4-sträckning**  
**2016 – Höga vattennivåer**  
**2020 – Ombyggnation, profiljustering**

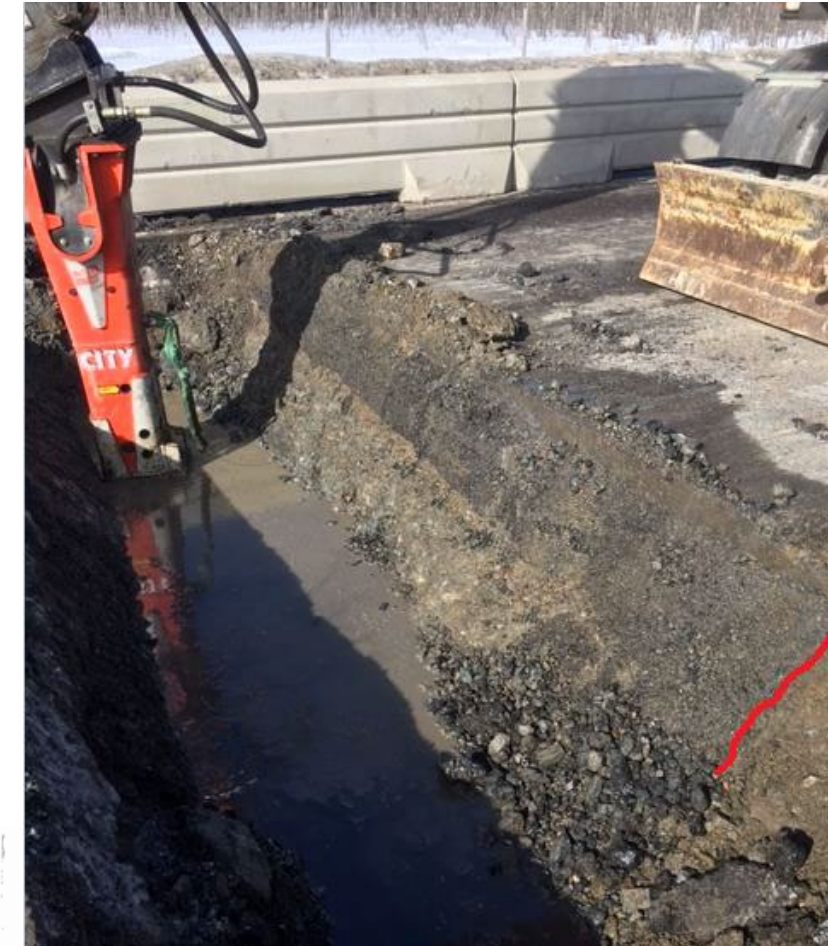
Källa: MUR Riskreducering Råneå tpl Norra

- Vägbank av hyttsten på rustbädd
  - Fullstora träd, alternativt timmer Ø 20–30 cm
- Beläggningstjocklek ca 40 cm, lokalt 60–70 cm
- 0,9 m sättning på 35 år

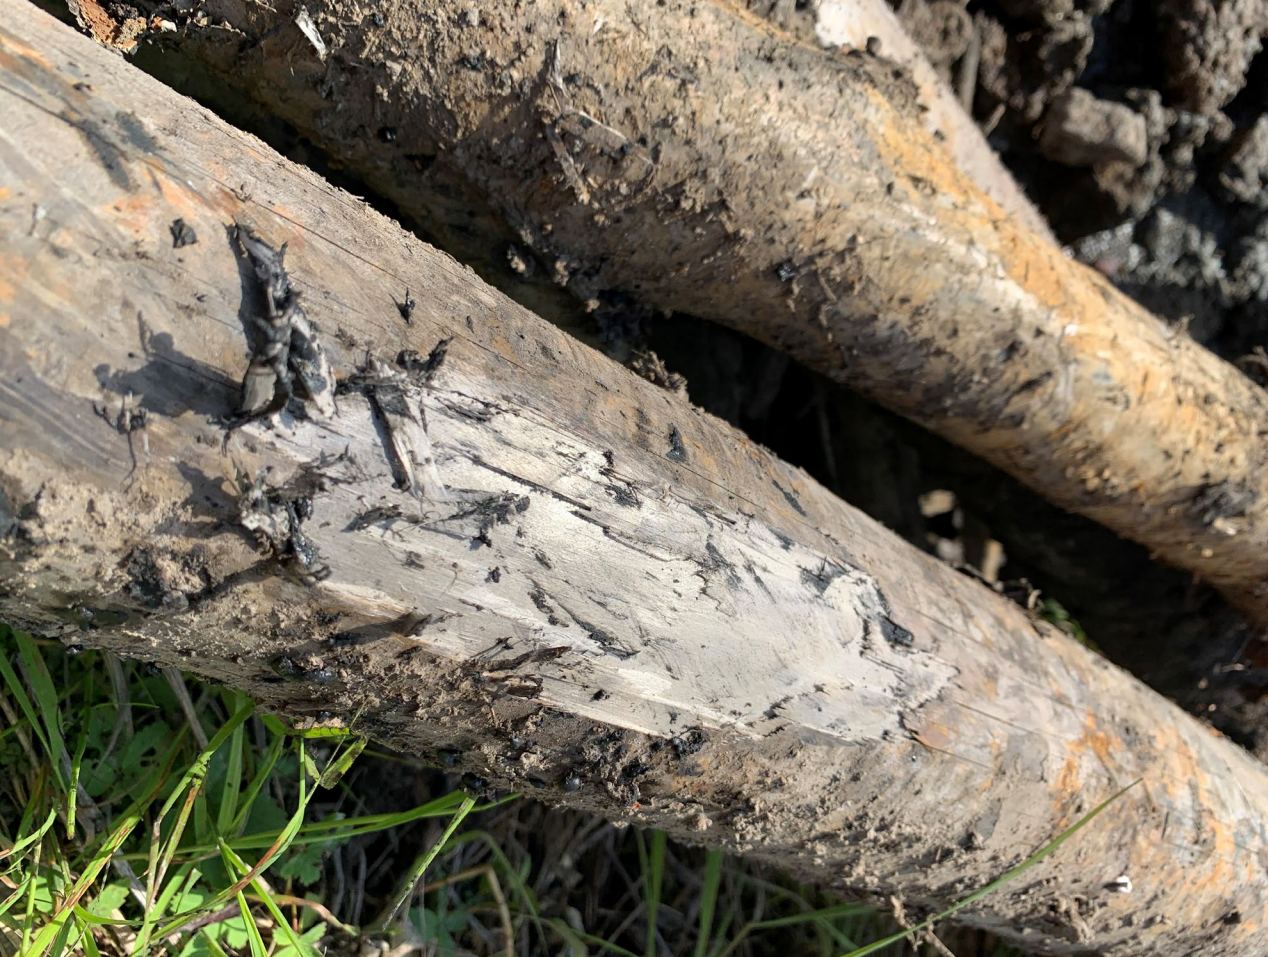
- Friskt virke (38 år gammalt)
- Anaeroba förhållanden

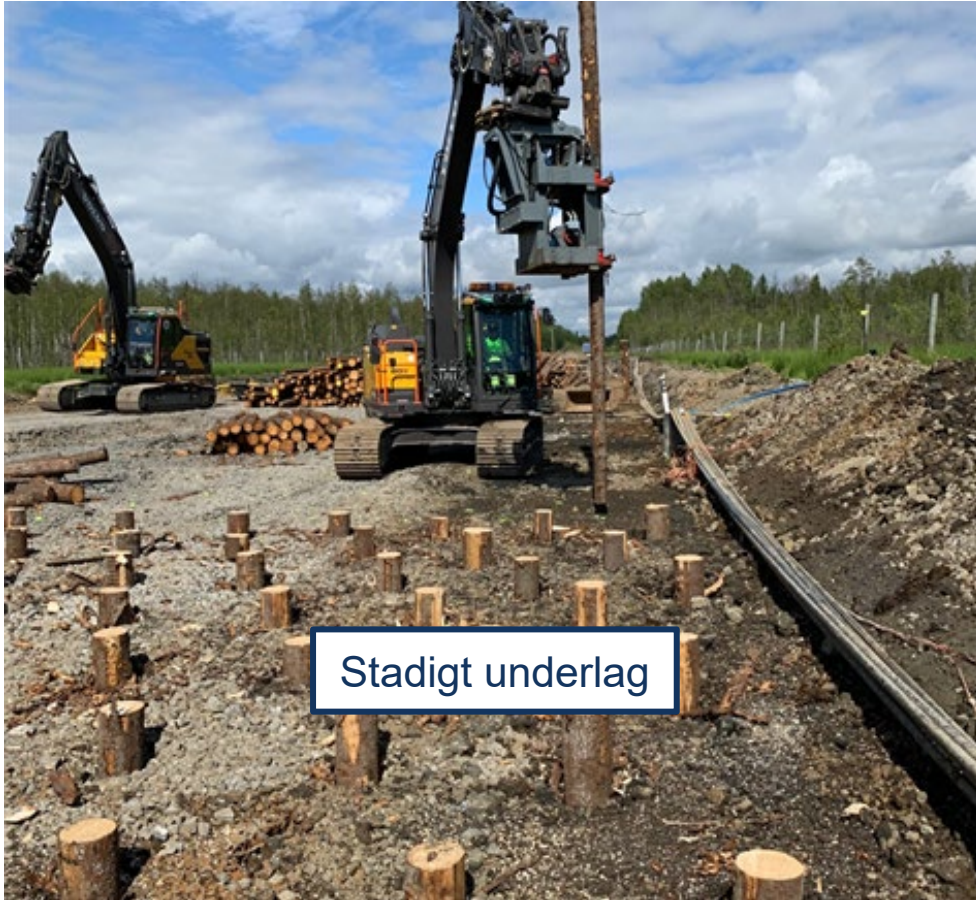
# Rustbädd + hyttstenslager = arbetsplattform

Stadigt underlag
